Bauunfall an der A 643 Anschlussstelle Mainz-Mombach (Rheinbrücke Schierstein)

Ltd. Baudirektor Dipl.-Ing. Bernd Winkler
Dr.-Ing. Bettina Wittke-Schmitt

Zusammenfassung

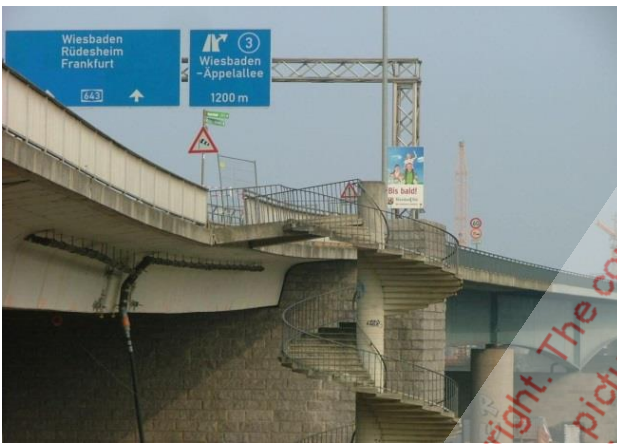
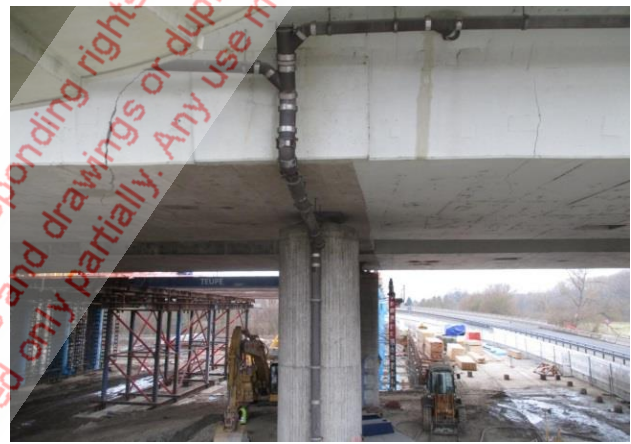
- Der Überbau hatte sich in der betroffenen Pfeilerachse Achse 33 verdreht. Eine Außenseite war um 42 cm abgesenkt, die gegenüberliegende Seite um 12 cm angehoben worden.
- Der Überbau war aufgrund der Torsionsbelastung umlaufend schräg gerissen. Die maximale Rissbreite betrug ca. 3 cm.
- Der Überbau über einem Lager am Endquerträger war abgehoben. Der Endquerträger war durchgehend gerissen.
- Das noch vorhandene Lager in der betroffenen Stützenachse (Achse 33 West) war extrem einseitig belastet.
- Die Stütze Achse 33 Ost des herausgefallenen Lagers hatte sich am Stützenkopf um ca. 21 cm schiefgestellt und war stark gerissen.

Bilder 2 und 3: Havariierter Überbau

Vordringlichste Aufgabe war die schnelle Verkehrsfreigabe des havarierten Herzstücks, zunächst für den Pkw-Verkehr und dann für den Lkw-Verkehr. Ein schneller Ersatz des Bauwerks schied aus, da hierfür der Verkehr zu lange gesperrt hätte werden müssen. Deshalb wurde der gerissene Überbau wieder angehoben und befahrbar gemacht.

Für die Anhebung des Überbaus wurden 10 Hilfsstützen aus Stahlbeton hergestellt, die auf bestehenden und neuen GEWI-Pfählen gegründet wurden. Die Anhebung fand am 2. April 2015 mittels hydraulischer Pressen statt. Alle Bewegungen von Überbau, Pfeiler und Fundamenten wurden dabei aufwendig messtechnisch kontrolliert. Es zeigte sich, dass die Risse sich beim Anheben nicht vollständig schließen ließen. Dies ist dadurch erklärbar, dass die Rissufer sich gegeneinander leicht verschoben haben und dass kleine Betonbröckchen in den Risspalt gefallen waren. Anschließend wurden alle größeren Risse mit Epoxidharz verschlossen.

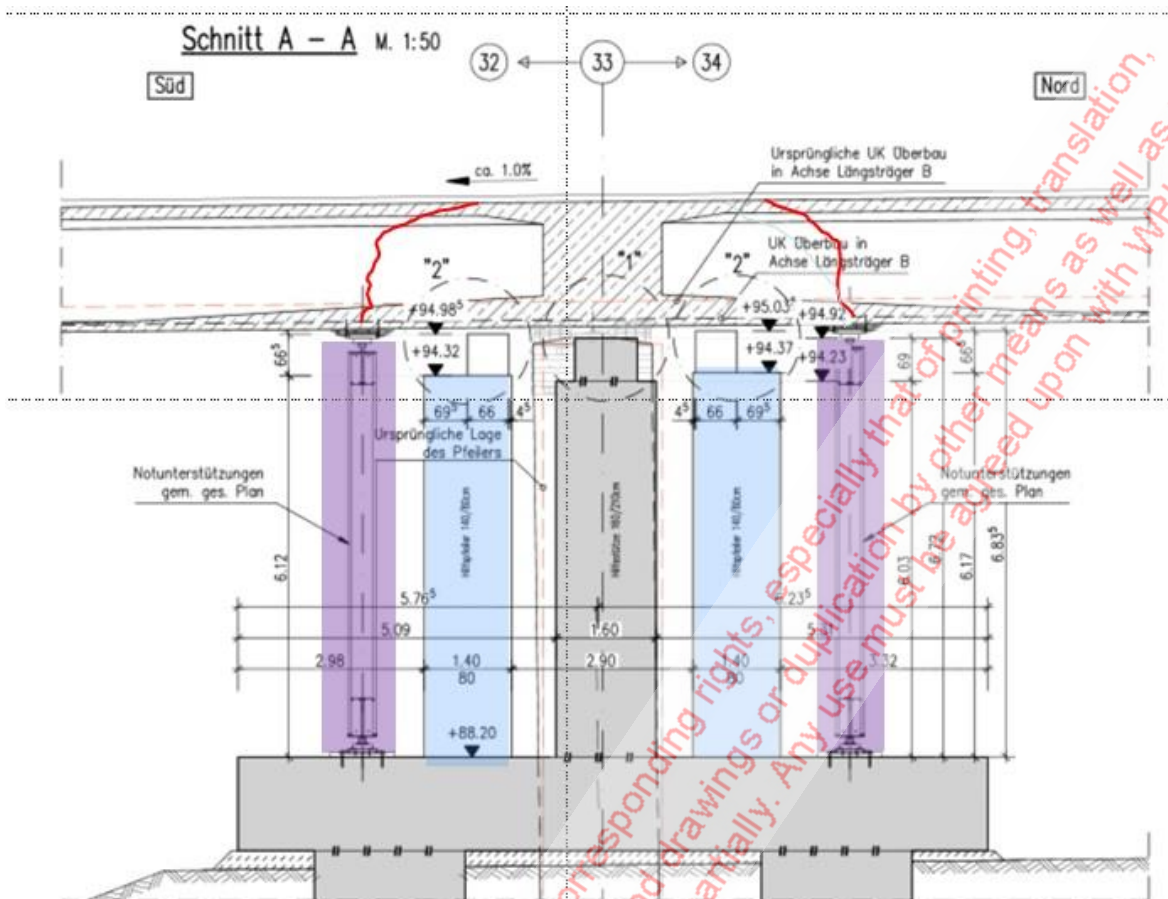
Bild 4: Hilfspfeiler für das Anheben des Überbaus

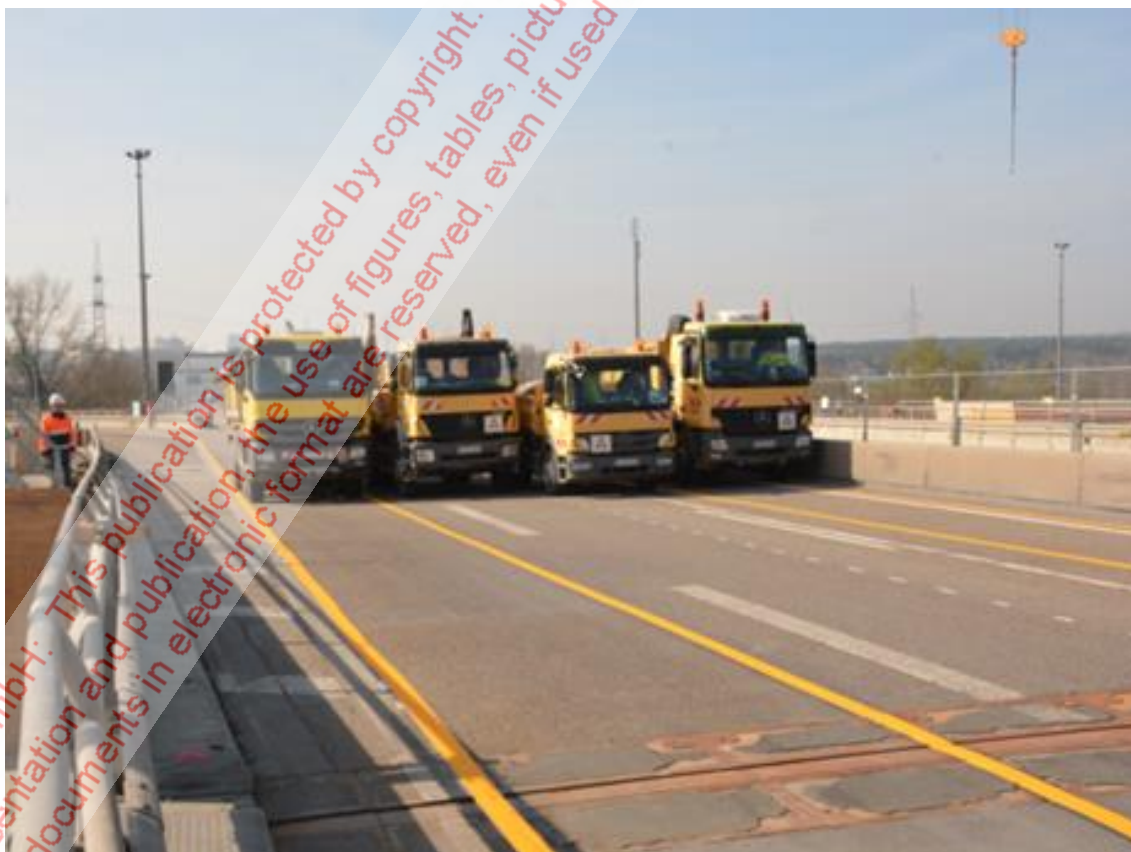
Bild 5: Probekonstruktion

Da keinerlei Aufschlüsse über die Schädigung im Innern des Querschnittes vorlagen, war ein rechnerischer Nachweis der Standsicherheit nicht möglich. Aus diesem Grund wurde die Standsicherheit des Überbaus durch eine Probebelastung nachgewiesen. Vier beladene Lkw (2 x 16 t und 2 x 21,6 t) befuhren den Überbau und erzeugten dadurch ein Moment, das dem entspricht, welches durch den mit einem Sicherheitsbeiwert versehenen Pkw-Verkehr hervorgerufen wird (Vollstau mit 3,5 t schweren Pkw). Während der Probebelastung wurden alle relevanten Überbau-, Riss-, Pfeiler- und Fundamentbewegungen messtechnisch überwacht. Es zeigte sich, dass sich die großen Risse durch die Probebelastung nicht geöffnet hatten. Der Pkw-Verkehr konnte am 12. April 2015 freigegeben werden.

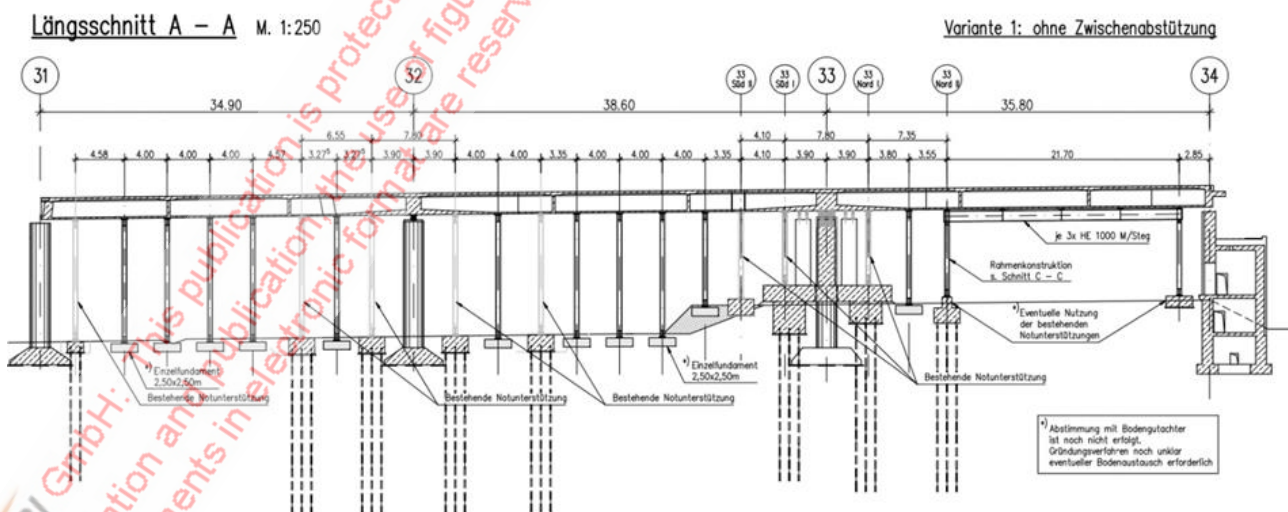
Bild 6: Längsschnitt des "Stützenwaldes"

Für eine Lkw-Freigabe schied eine erneute, verschärfte Probebelastung aus, da zu befürchten war, dass der Überbau dabei zu Bruch geht. Deshalb wurde der Überbau durch 80 Stahlstützen HE-M 340 mit Stützenreihen in einem Abstand von 4 m unterbaut. Die Pendelstützen wurden nicht auf Kontakt zum Überbau eingebaut, sondern mit 2 mm Spalt über den Elastomerlagern. Dieser sogenannte Stützenwald dient als Schutz vor einem Überbauversagen, gleichzeitig soll er bei großer Durchbiegung infolge voller Verkehrslast die maßgebenden Momente und Querkräfte des Überbaus durch ein Auflegen auf die Stützen reduzieren. Sämtliche Bewegungen werden laufend messtechnisch kontrolliert.

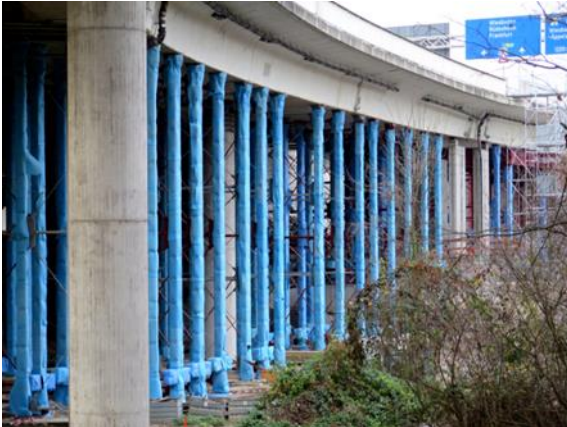
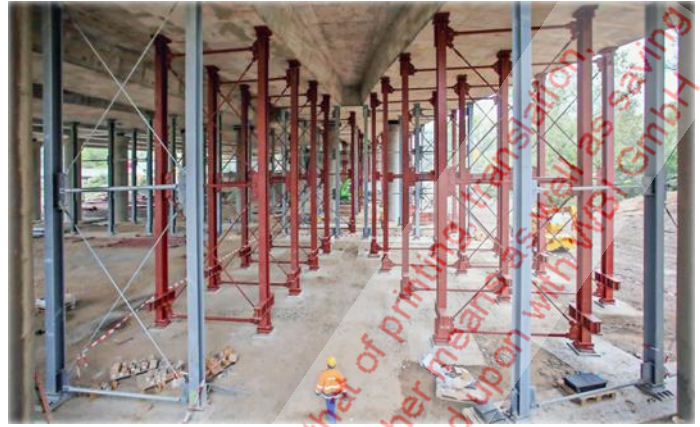
Bilder 7 und 8: Stützenwald

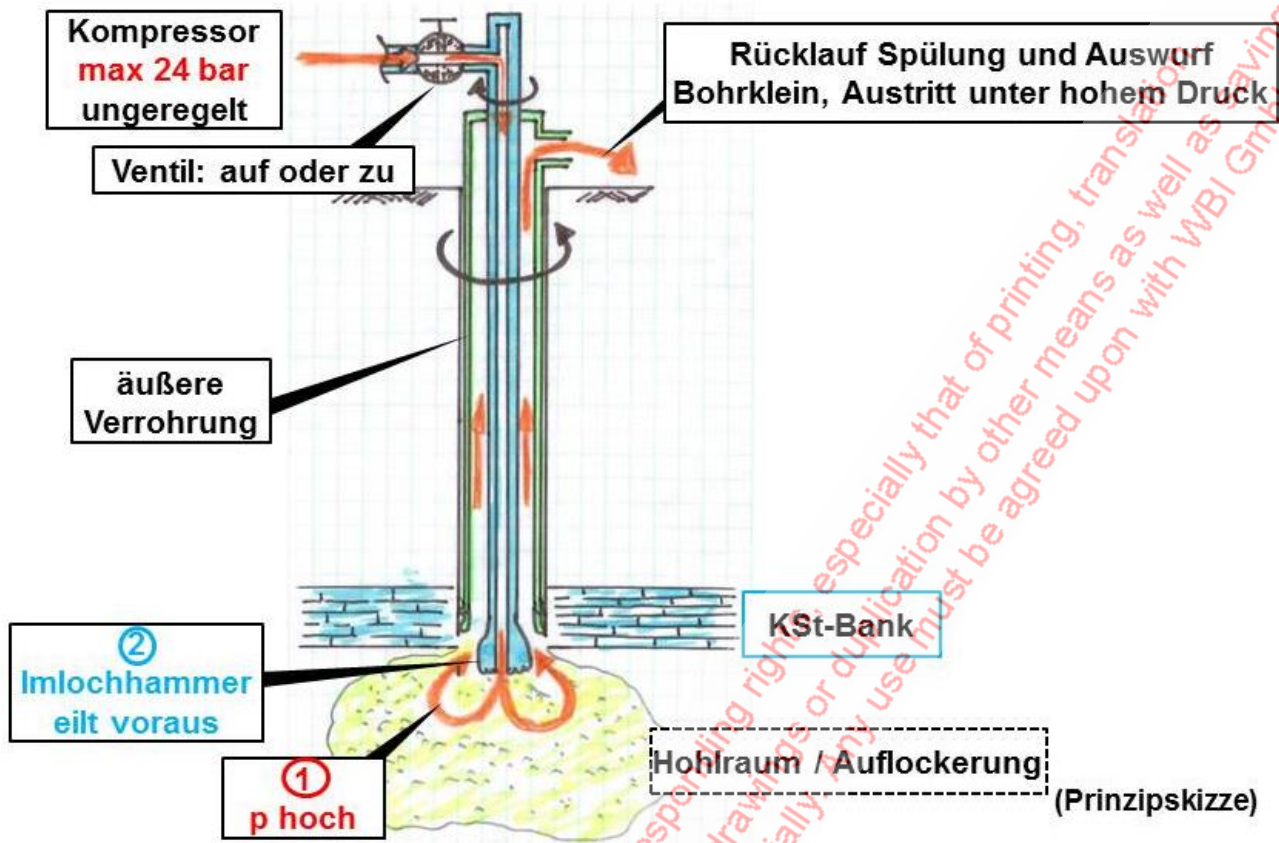
Die Bohrungen wurden im Schutze einer äußeren Verrohrung mit einem Imloch-Hammer und Druckluftspülung abgeteuft. Der Spüldruck konnte nicht geregelt werden und war mit 24 bar am Kompressor sehr hoch. In der Folge trat der Rücklauf unter hohem Druck am Auswurf aus. Es ist davon auszugehen, dass erosionsanfällige Böden bei derart hohen Drücken ausgespült werden (Bild 11).

Bild 11: Druckluftspülung mit unregelmäßigem, sehr hohem Druck und Imloch-Hammer vorausgehend

Da die Bohrlochwandung in den Böden nicht standsicher ist, muss hier die Verrohrung vorausziehen, um Nachbrüche und ein Ausspülen von Boden zu vermeiden. Dahingegen muss der Imloch-Hammer vorausziehen, wenn die Kalksteinbänke durchbohrt werden. Insbesondere bei häufigen Wechsels zwischen gesteinsharten Kalksteinlagen und tertiären Böden ist es schwierig, die Verrohrung rechtzeitig bei Erreichen der Böden nachzuziehen. Wenn aber der Imloch-Hammer vorauszieht, ist die Bohrlochwandung ungestützt, der Boden bricht nach und wird ausgespült. Dies gilt umso mehr angesichts der hohen verwendeten Spüldrücke. In der Folge entstehen zunächst Hohlräume. Diese sind in den Böden jedoch nicht standfest. Es kommt zu Nachbrüchen und Sackungen, und es bilden sich aufgelockerte Zonen aus. Da die Hohlräume nicht offen stehen bleiben, ist es nicht möglich, sie beim Verfüllen der Bohrung zu schließen. Die aufgelockerten Zonen können durch die Verfüllung nur teilweise verdichtet werden. Damit verbleiben auch nach dem Verfüllen noch aufgelockerte Bereiche (Bild 11).

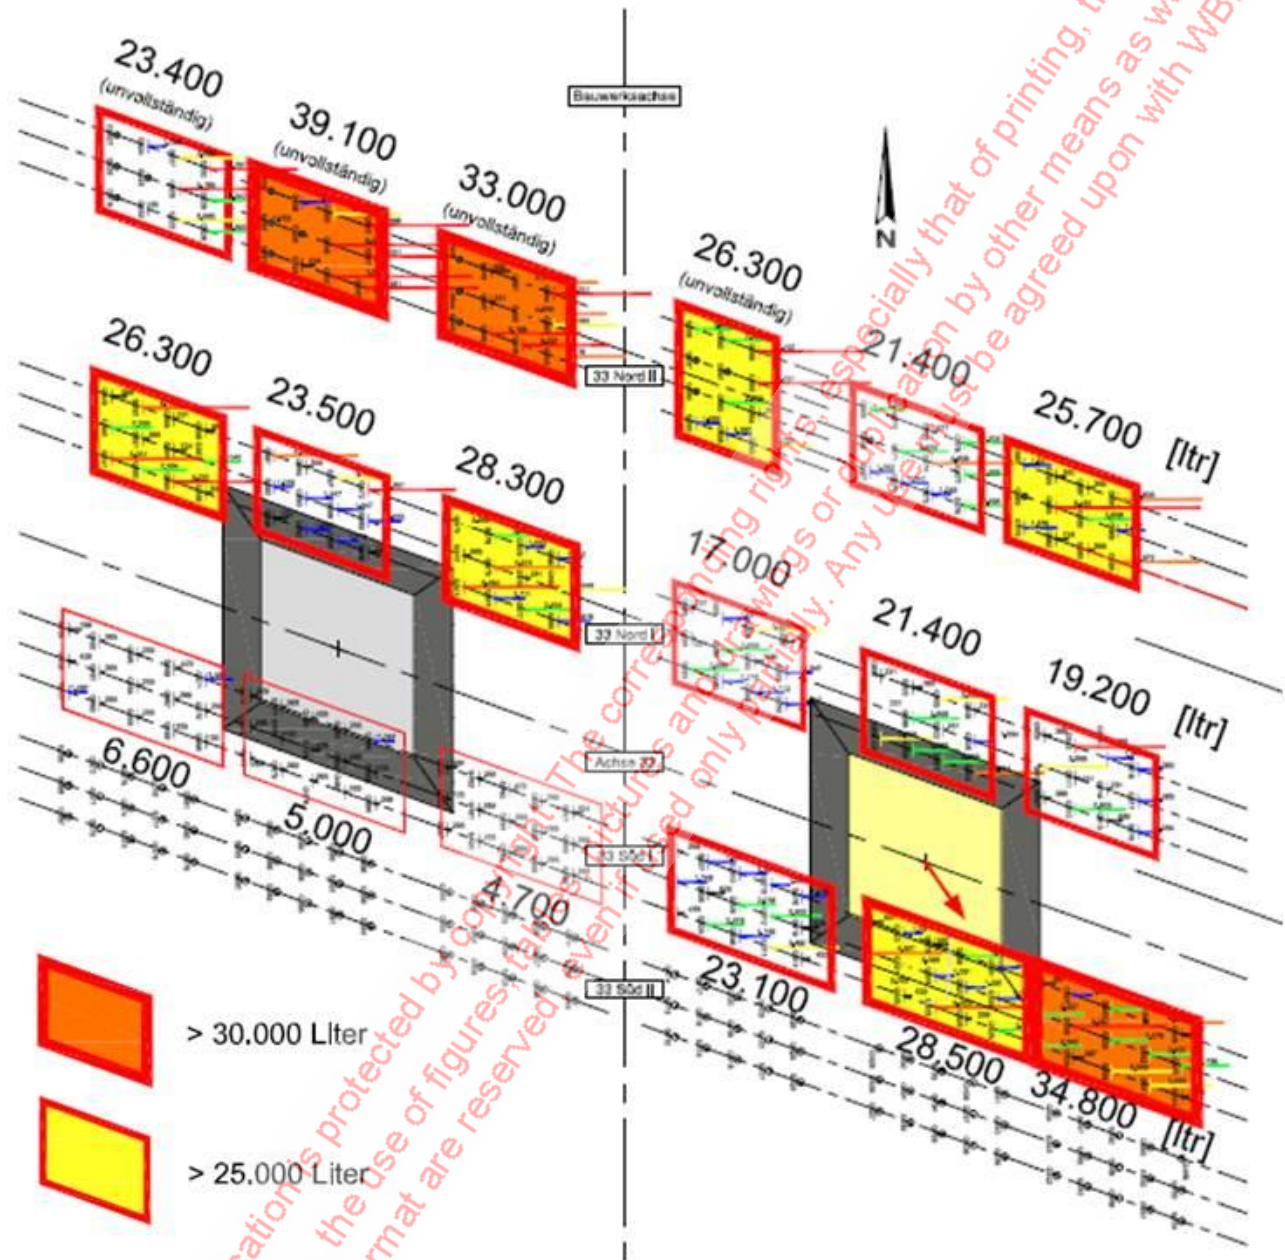
Bild 12 zeigt einen schematischen Lageplan der beiden alten Stützen der Achse 33: rechts die Stütze, die gekippt ist und den Schaden hervorgerufen hat. Die roten Vierecke markieren GEWI-Pfahlgruppen, die in der Nachbarschaft der Bestandsstützen hergestellt wurden. Seitlich der Pfahlgruppen sind jeweils die Verpressmengen je Pfahlgruppe aufgetragen. Mit drei Ausnahmen wurden sehr hohe Verpressmengen zwischen 17.000 bis 40.000 Liter gemessen. Die Sollwerte zzgl. einer Toleranz von 20 % betragen jedoch nur zwischen 1.800 und 3.500 ltr je Gruppe und sind somit deutlich geringer. Auch um die schad-

hafte Stütze herum wurden ausnahmslos sehr hohe Mengen verpresst. Die größten Werte wurden in dem Bereich festgestellt, in dessen Richtung die Stütze gekippt ist. Diese hohen Mengen lassen darauf schließen, dass in der Tat im Baugrund große Hohlräume und/oder Auflockerungen vorlagen.

Bild 12: Lageplan Achse 33 mit GEWI-Pfahlgruppen und Verpressmengen

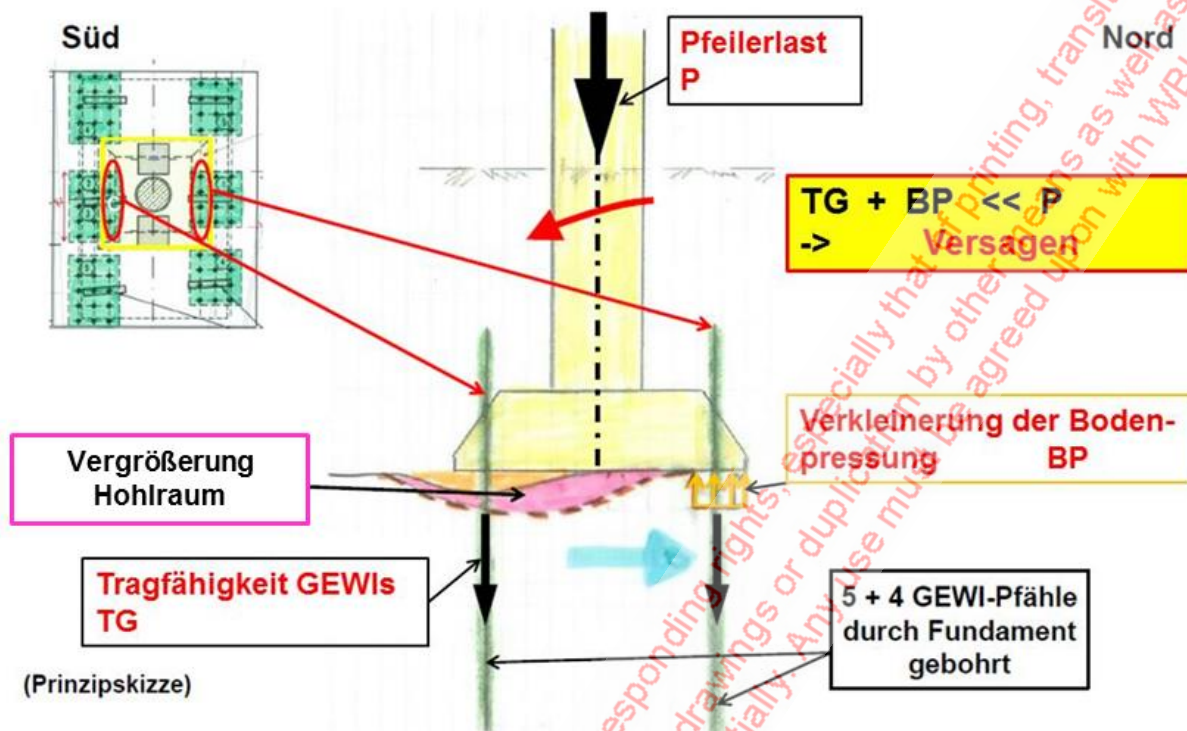
Es ist davon auszugehen, dass unterhalb des flach gegründeten Bestandsfundaments Hohllagen entstanden sind. Die in der Folge fehlende Bodenpressung wurde vermutlich zunächst durch die GEWI-Pfähle ausgeglichen, die durch das Bestandsfundament gebohrt worden waren. Dieser labile Gleichgewichtszustand bestand etwa ½ Jahr zwischen Fertigstellung der Pfähle und Schadenseintritt. Durch Umlagerungsvorgänge im Zusammenhang mit dem Rückgang eines Rheinhochwassers kam es zum Versagen in der Gründung und Kippen der Stütze sowie Absenken der Brücke (Bild 13).

Bild 13: Versagen bei vergrößerter Hohlraumgröße unter Fundament

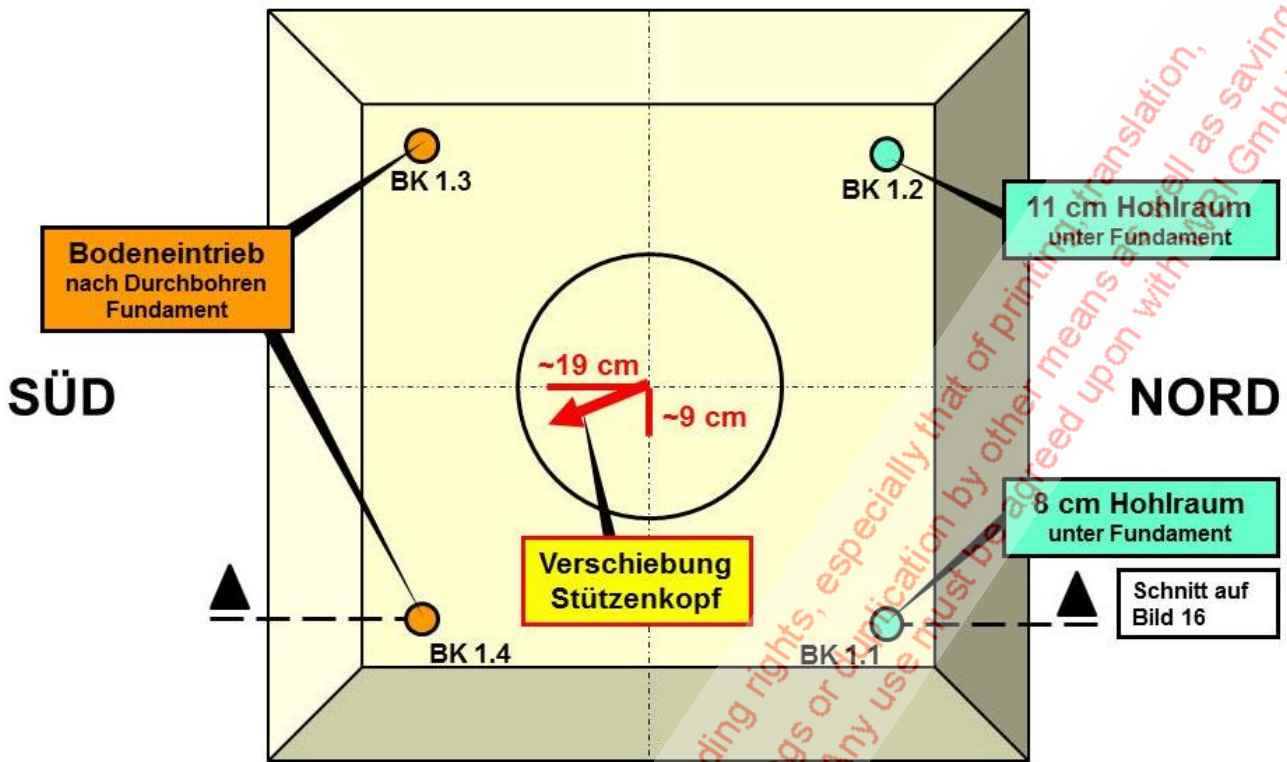
Im Zuge der Erkundungen wurden auch 4 Kernbohrungen in den 4 Ecken des Bestandsfundaments abgeteuft (Bild 14). Die Stütze hatte sich in südöstliche Richtung bewegt. Auf der abgewandten Seite wurden in den Bohrungen Hohlräume unterhalb des Fundaments erbohrt (Bilder 14, 15). Auf der Kippseite hingegen wurde ein starker Bodeneintrieb beim Durchbohren festgestellt, obwohl mit Bentonitpflügel gebohrt wurde. Die Darstellung im Schnitt (Bild 15) zeigt die Schiefstellung des Fundaments, die sich aus den Bohrungen ergeben hat.

Bild 14: Draufsicht Fundament 33 Ost und Ergebnisse Erkundung

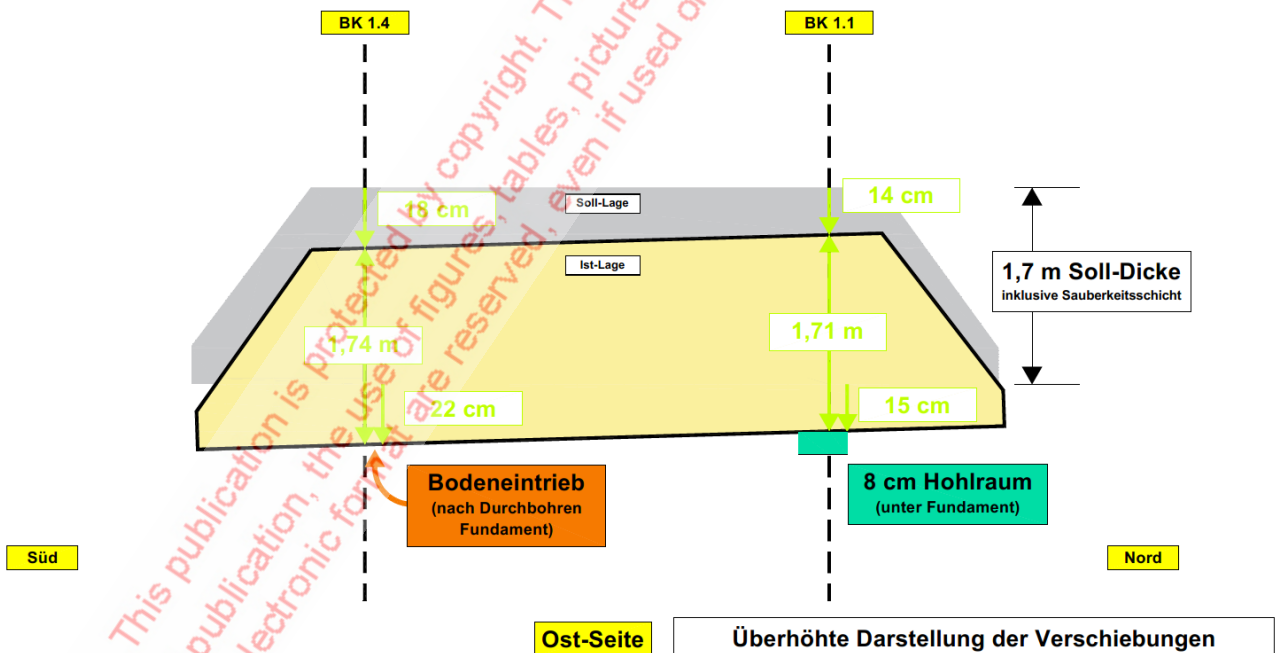
Bild 15: Schnitt Süd-Nord durch BK 1.4 und 1.1 mit Erkundungsergebnissen an OK/UK Fundament
